**Oggetto: BANDO DI ASTA PUBBLICA PER L'ALIENAZIONE DEL PATRIMONIO IMMOBILIARE COMUNALE**  
**Scheda tecnica e descrizione sintetica dei beni immobili**

**Lotto n. 2 - Fabbricato ex Istituto di Biologia Marina, Località Santa Caterina- via Monte Alto**

**Comune di Nardò – Località Santa Caterina- via Monte Alto**  
**Lotto 2**  
**Ex Istituto di Biologia Marina**

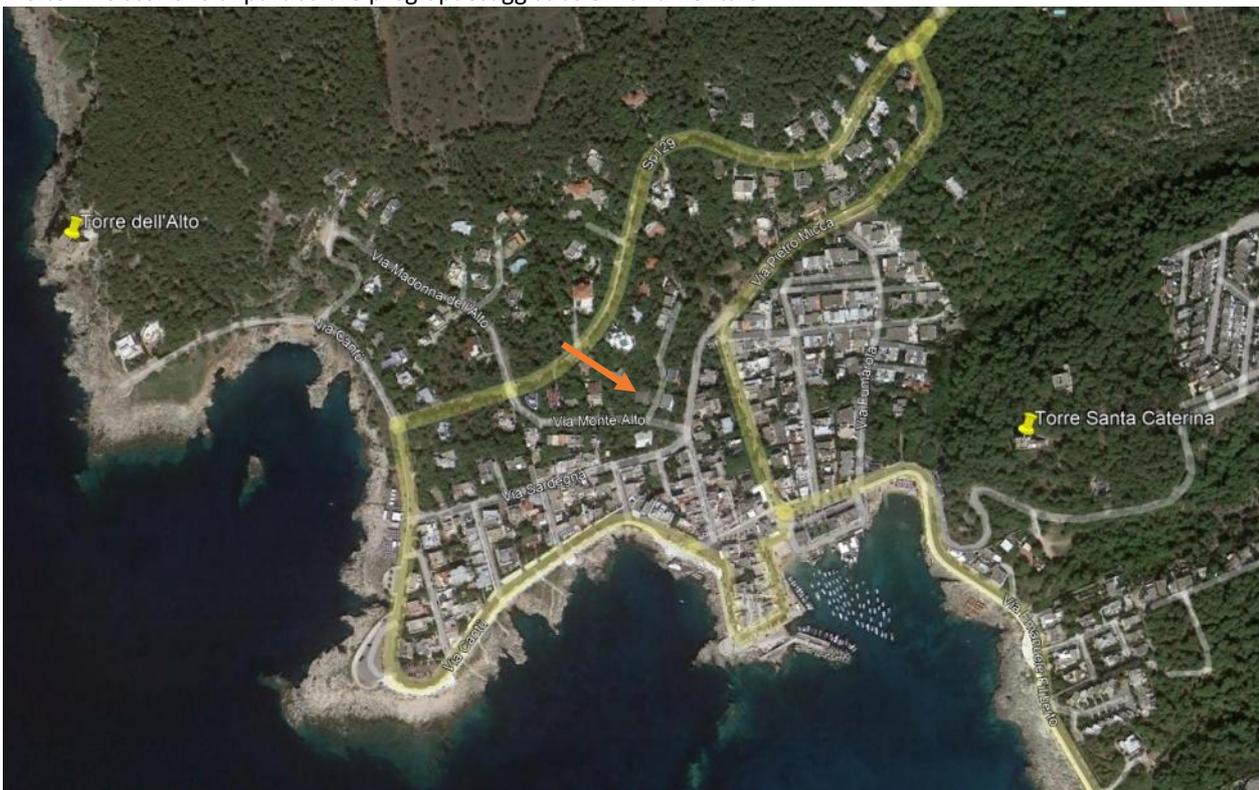
*Stralcio ortofoto*

Trattasi di immobile sito nel Comune di Nardò, in località Santa Caterina, alla via Monte Alto, nel quadrante sud-ovest del territorio neretino e più precisamente nella zona mediana della retta che congiunge idealmente le due torri costiere che dominano la marina (Torre dell'Alto e la Torre Santa Caterina).

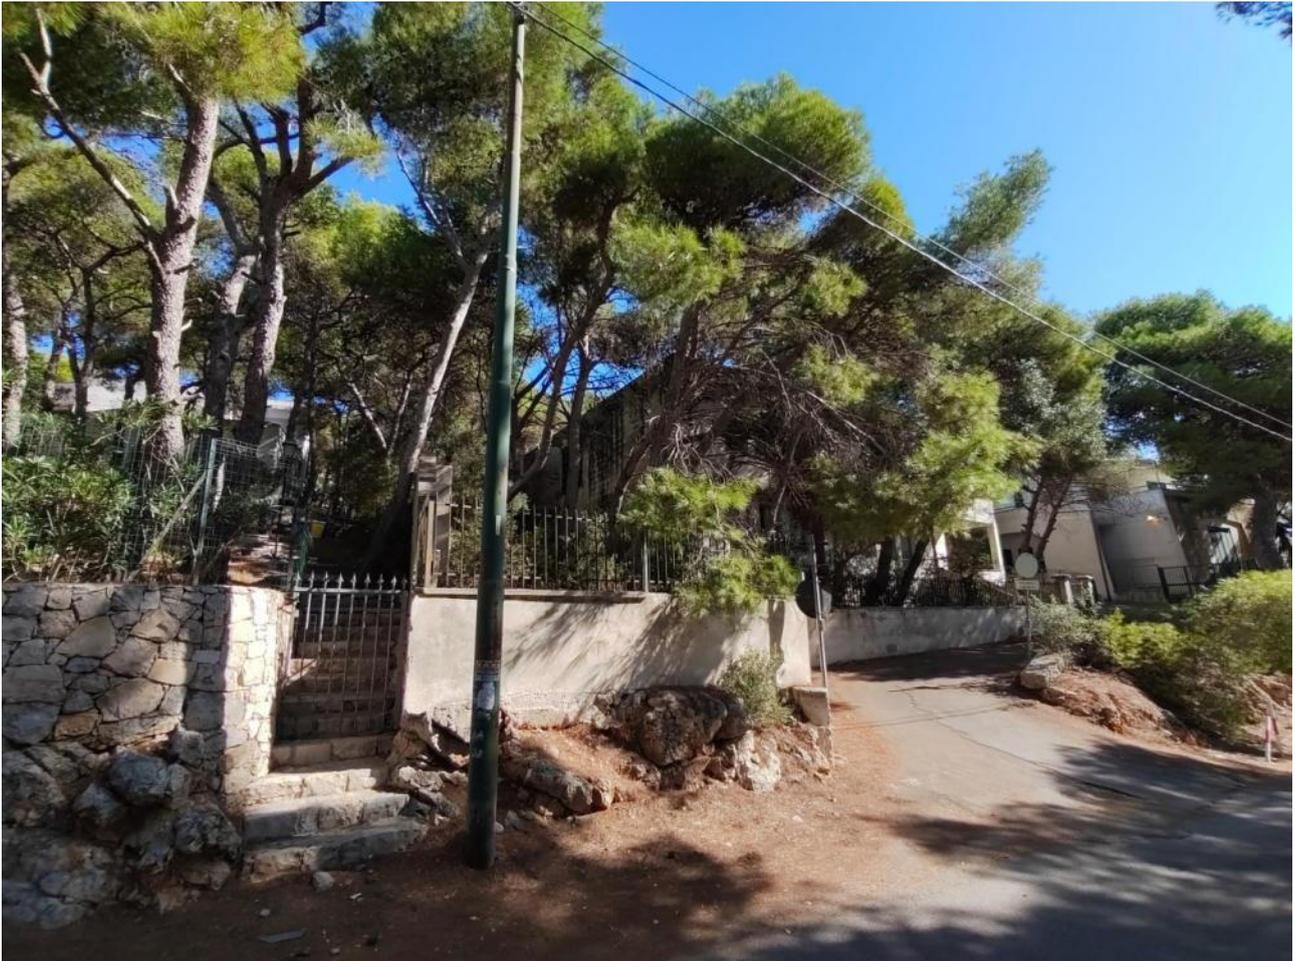
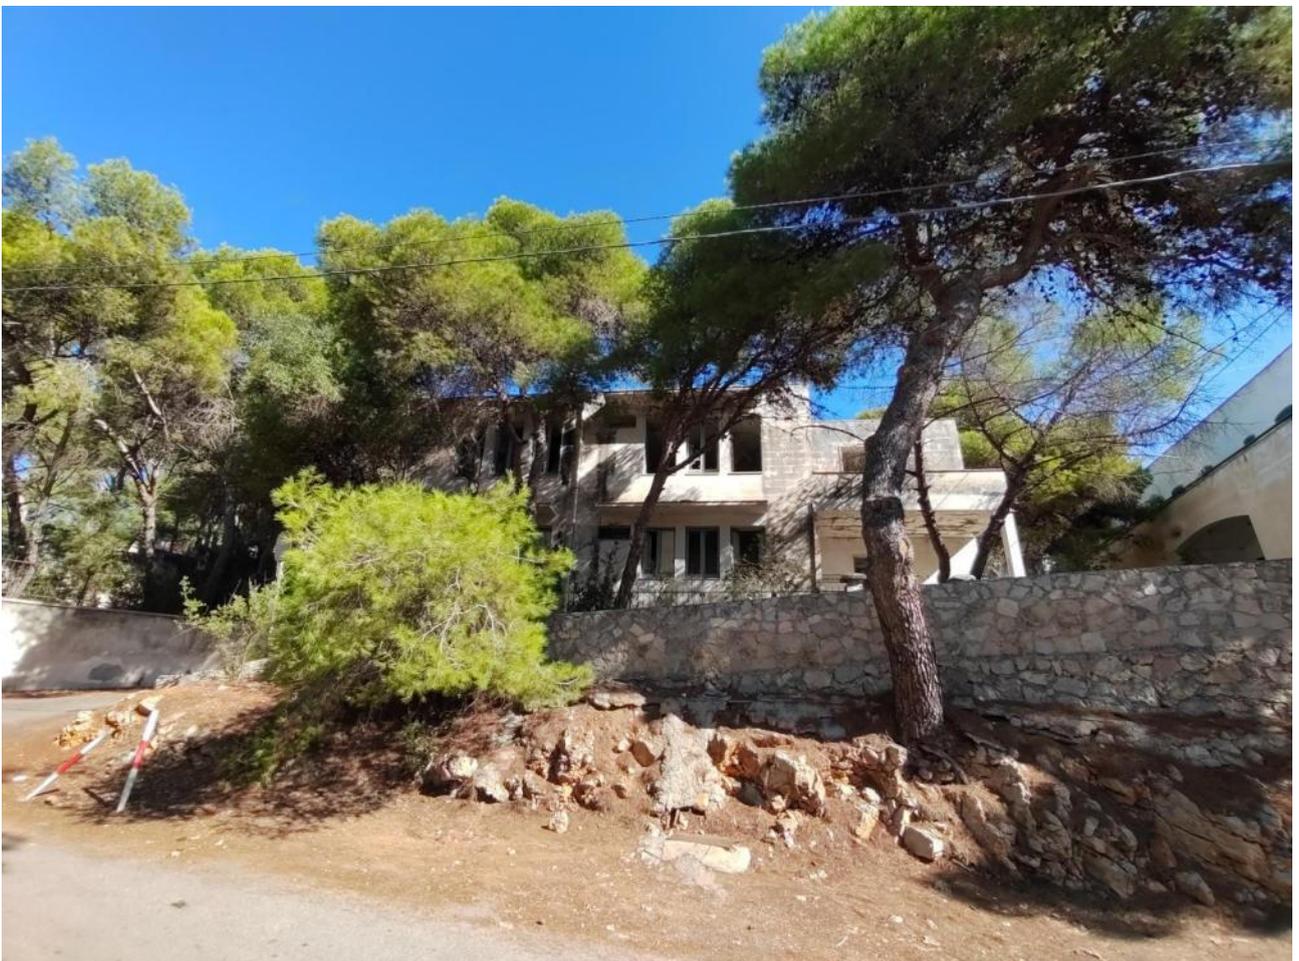
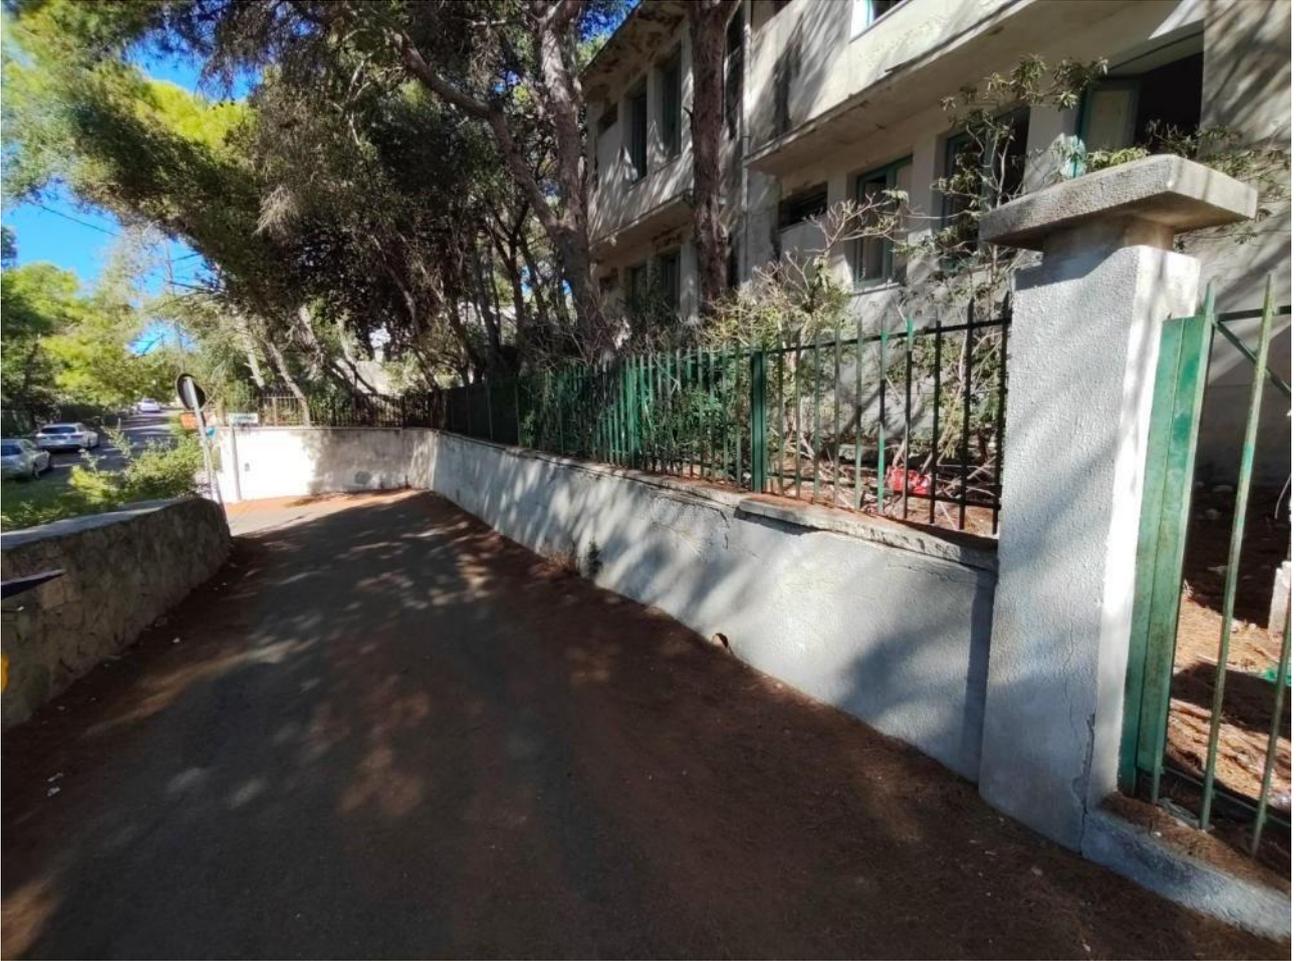
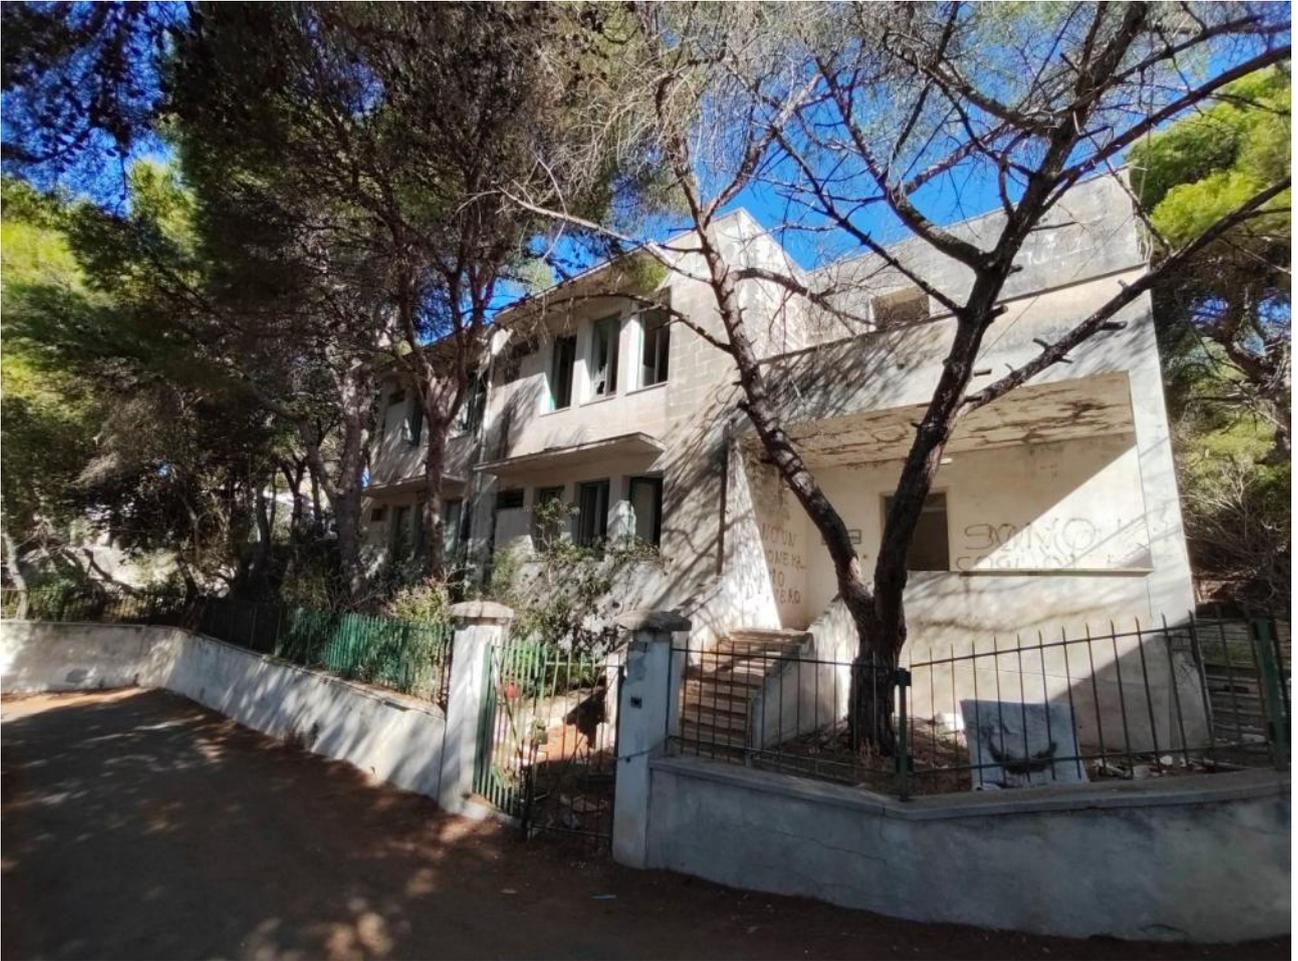
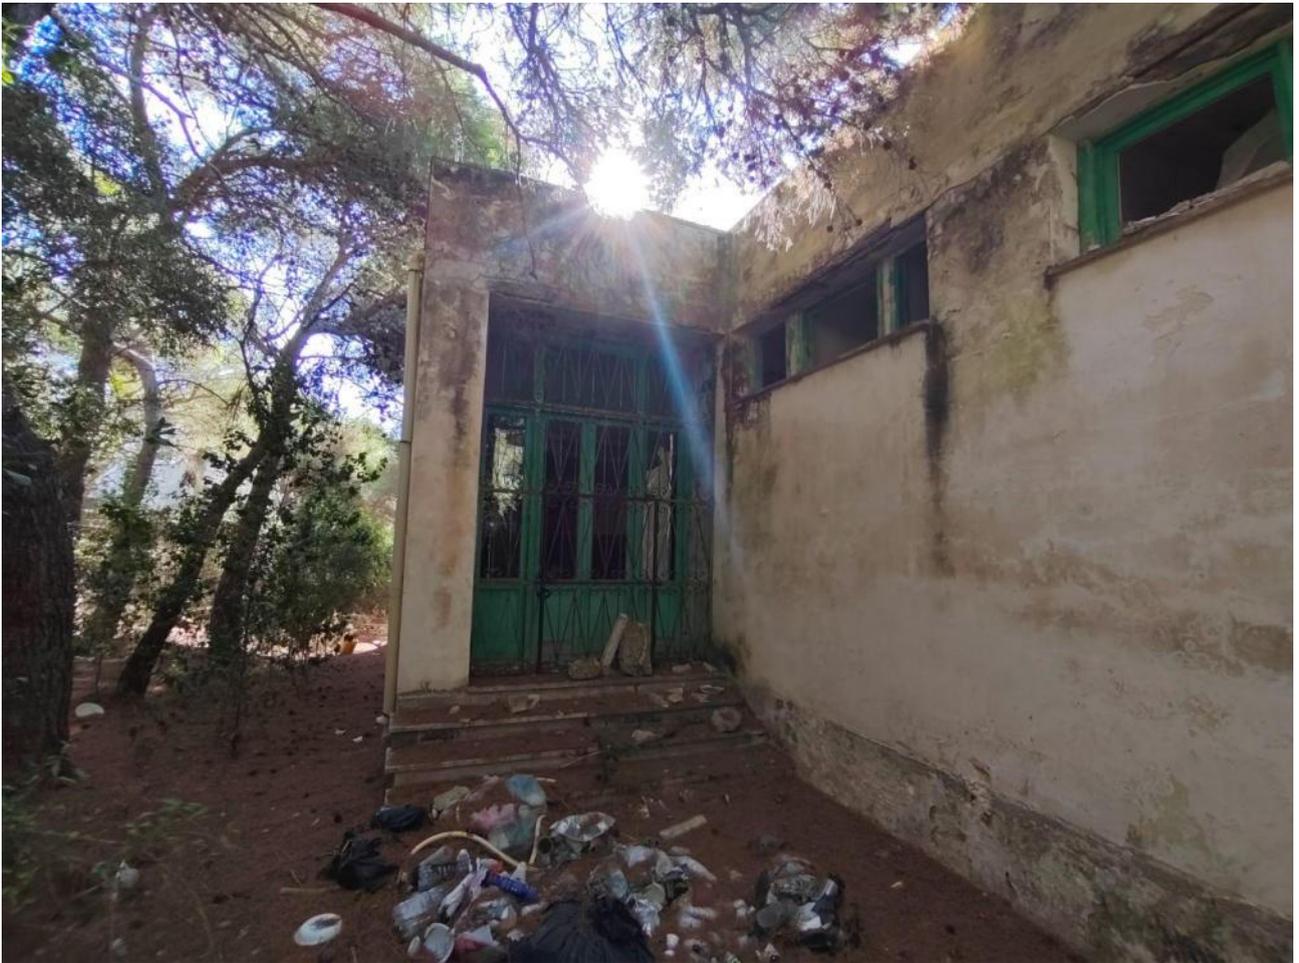
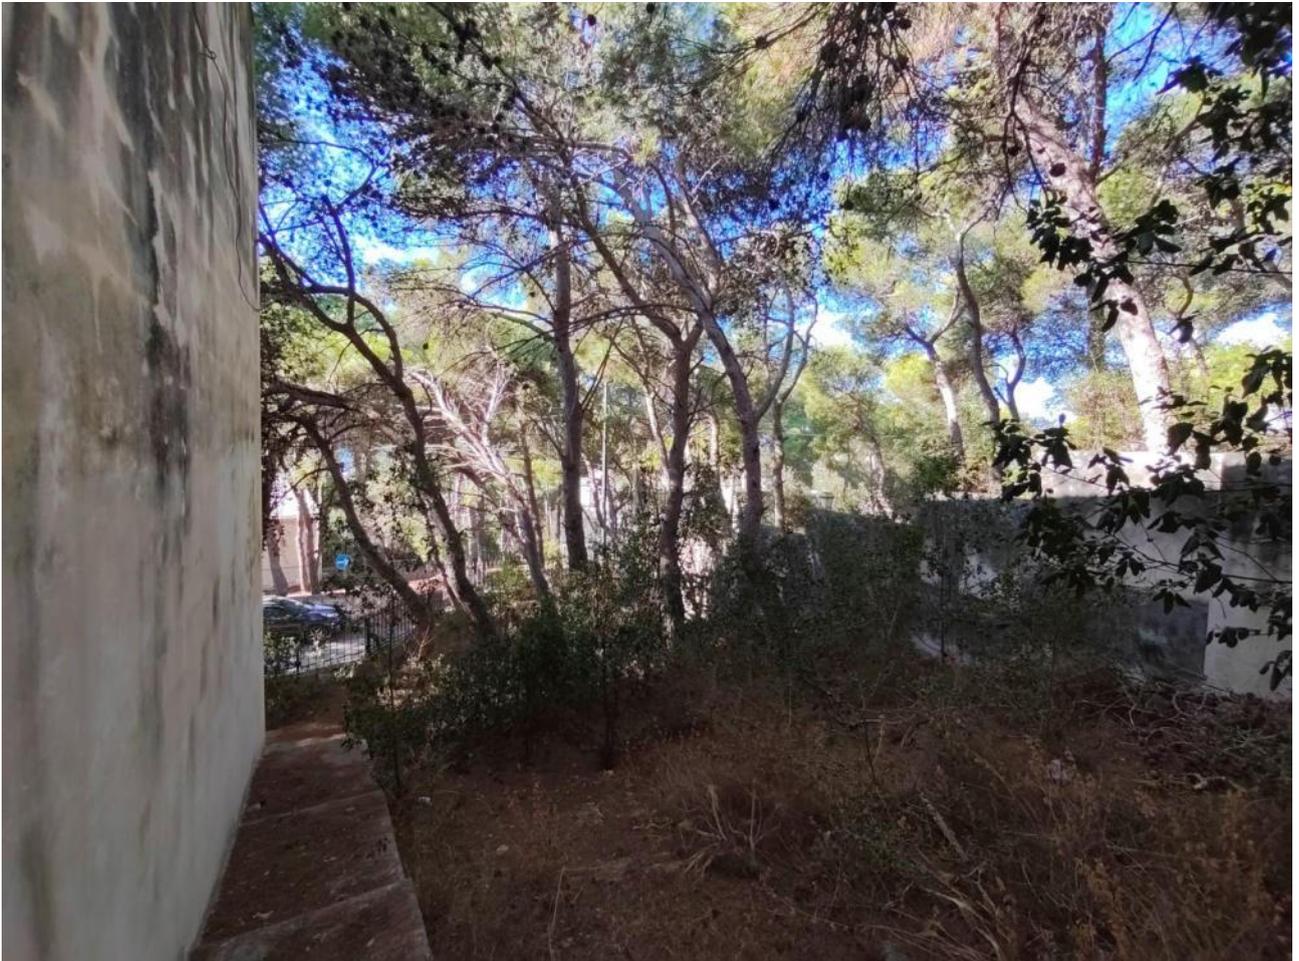
**ESTERNO**

La recinzione su strada è composta da muratura in conci di tufo intonacati con sovrastante ringhiera in ferro, mentre le recinzioni verso le altre proprietà confinanti sono realizzate in parte con muratura a secco e in parte con muri in conci di tufo intonacati. L'area interna, caratterizzata da una forte pendenza verso nord, è servita da un unico accesso pedonale posto in corrispondenza dell'accesso principale al fabbricato. Il perimetro del fabbricato è sistemato con un marciapiedi di larghezza variabile intervallato da rampe e gradini. L'area scoperta, sistemata in parte a terrazzamenti con murature a secco, presenta alberature di pino d'Aleppo. Al piano terra, sopraelevato di circa ml 1,50 dal piano stradale d'ingresso, sono presenti quattro vani con accessori e il vano scala che porta al piano primo. Il piano primo è sostanzialmente composto da due ampi ambienti e un gruppo servizi igienici e da un terrazzo non accessibile. Rispetto alla documentazione reperita dagli uffici comunali risultano presenti modeste variazioni rispetto allo stato di fatto.

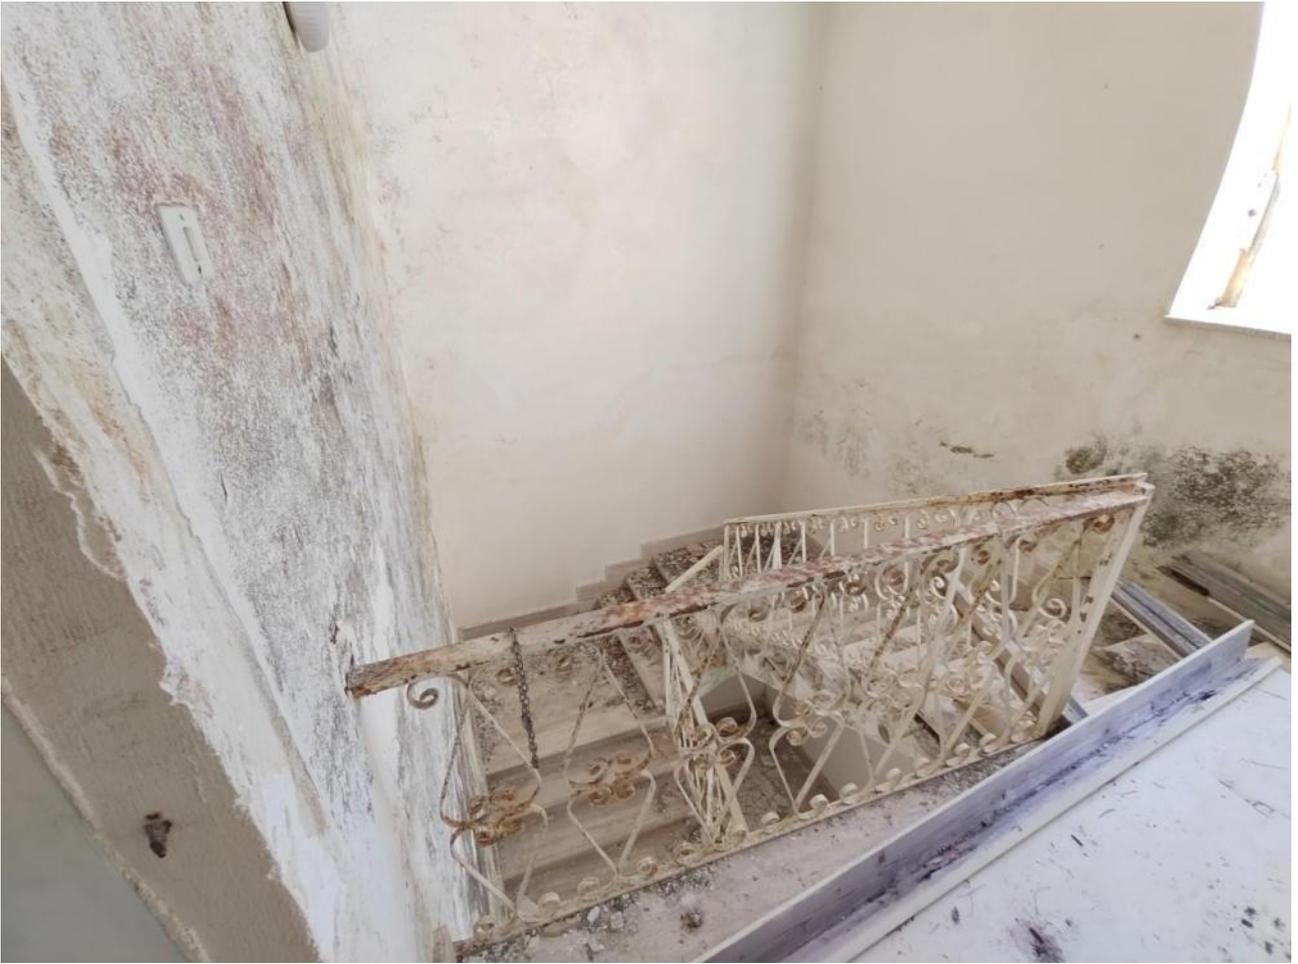
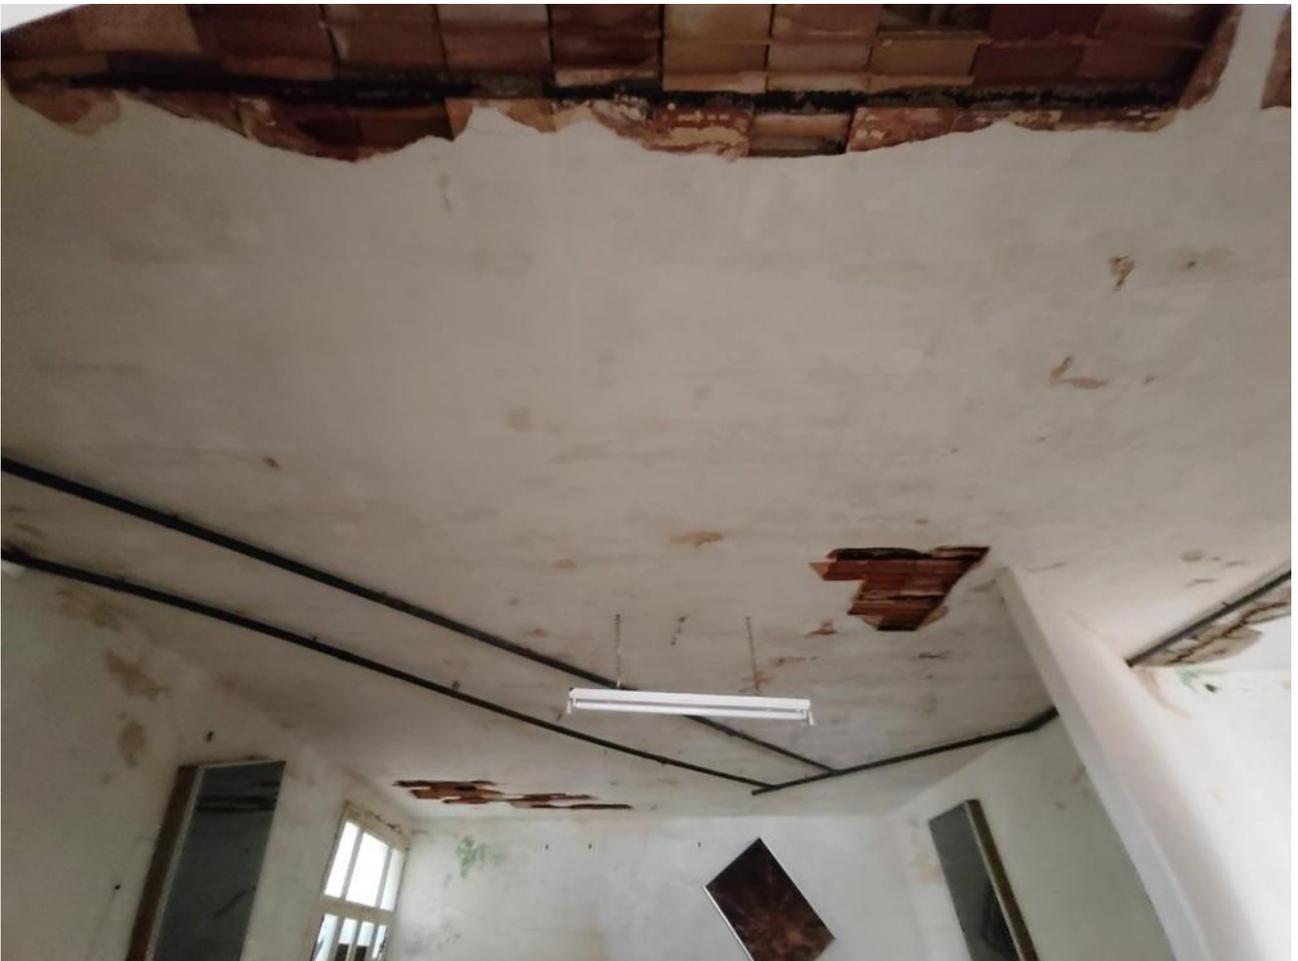
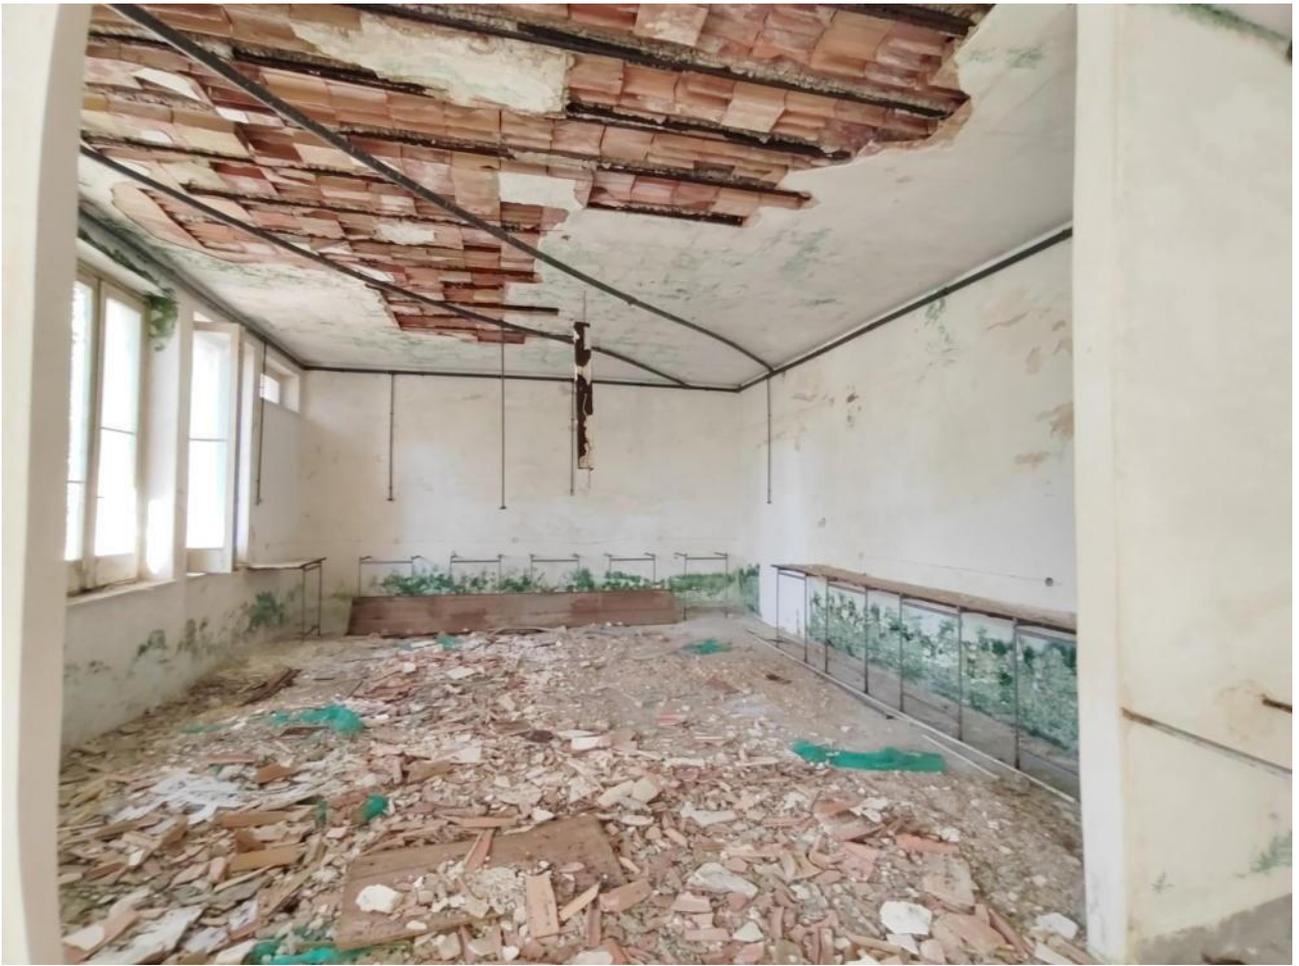
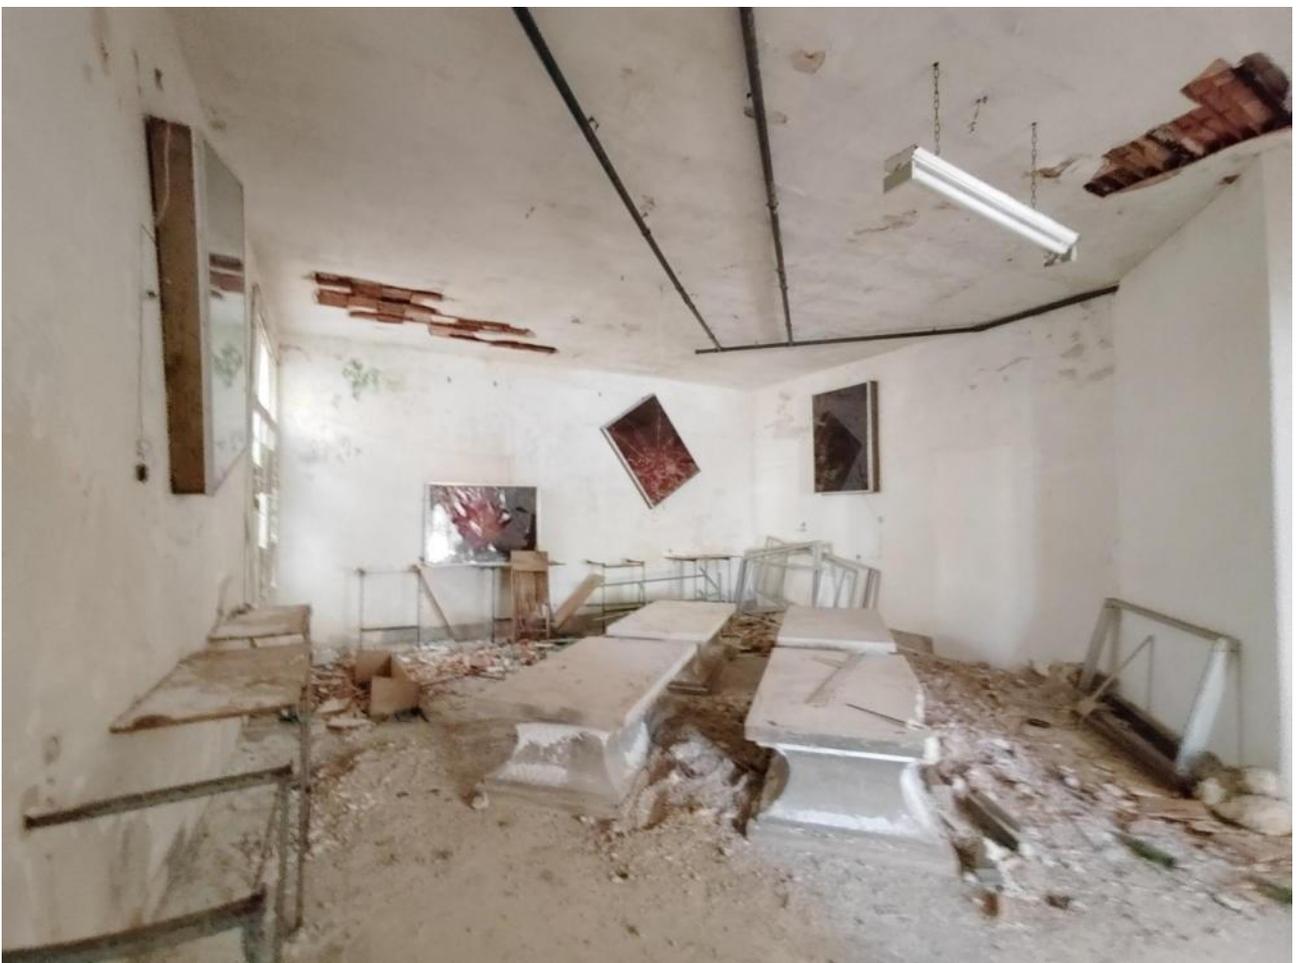
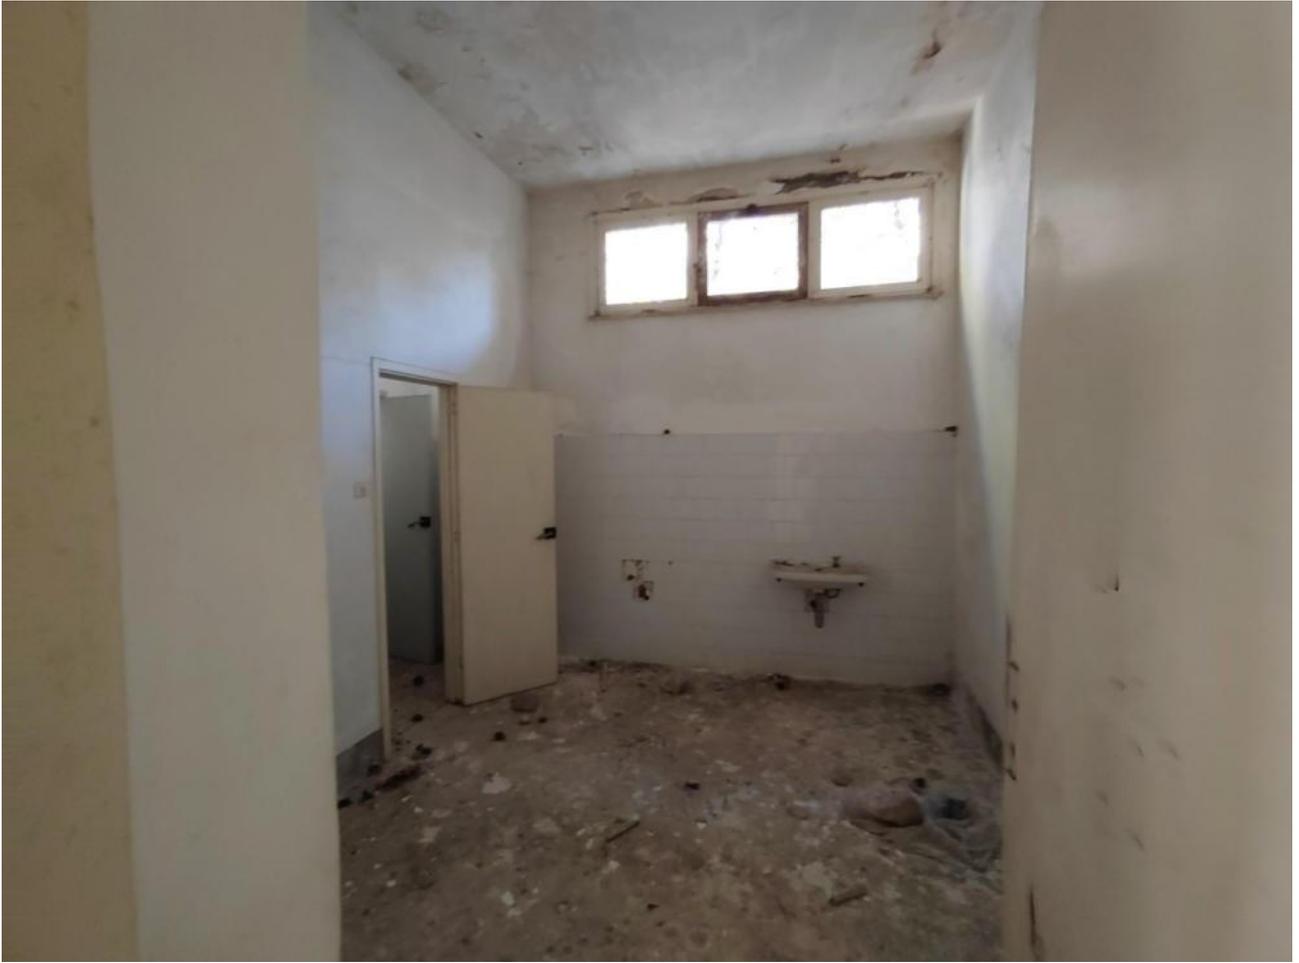
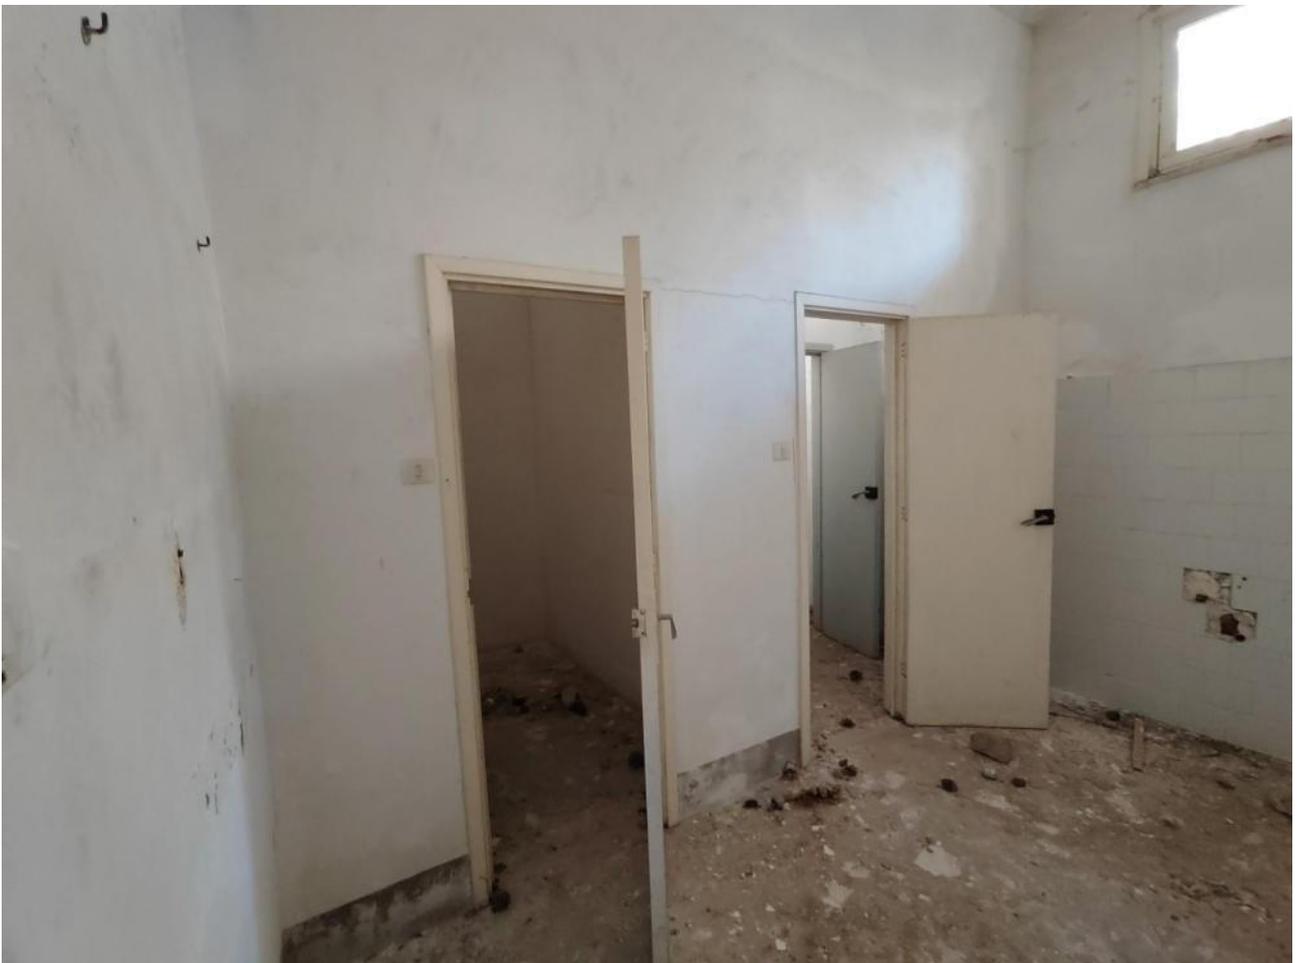
PIANO PRIMO

I solai di copertura del piano primo presentano evidenti e importanti problematiche di natura statica, già parzialmente evidenziate nell'elaborato "Verifica statica edifici scolastici ed immobili comunali" a firma dell'ing. Giovanni Zuccaro eseguita in forza della Delibera n° 489 del 09.04.1987. Il tempo intercorso tra la verifica dell'ing. Giovanni Zuccaro ad oggi, a causa della pressoché totale mancanza di interventi manutentivi, ha peggiorato il quadro statico. I solai di copertura di piano primo sono pericolanti e necessitano di un intervento di demolizione e ricostruzione. Apparentemente migliori sono le condizioni statiche del solaio di copertura di piano terra, che però a causa delle infiltrazioni delle acque meteoriche provenienti dal solaio di copertura di piano primo e dalle bucature verticali di facciata, prive di infissi, ha in corso alcuni fenomeni localizzati di ossidazione delle armature metalliche e carbonatazione del calcestruzzo. Nell'ottica di una riqualificazione generale dell'immobile è opportuno considerare anche la riparazione del solaio di copertura del piano terra. Le murature portanti, al di là dei fenomeni di risalita di umidità capillare presenti al solo piano terra, non manifestano dissesti statici.

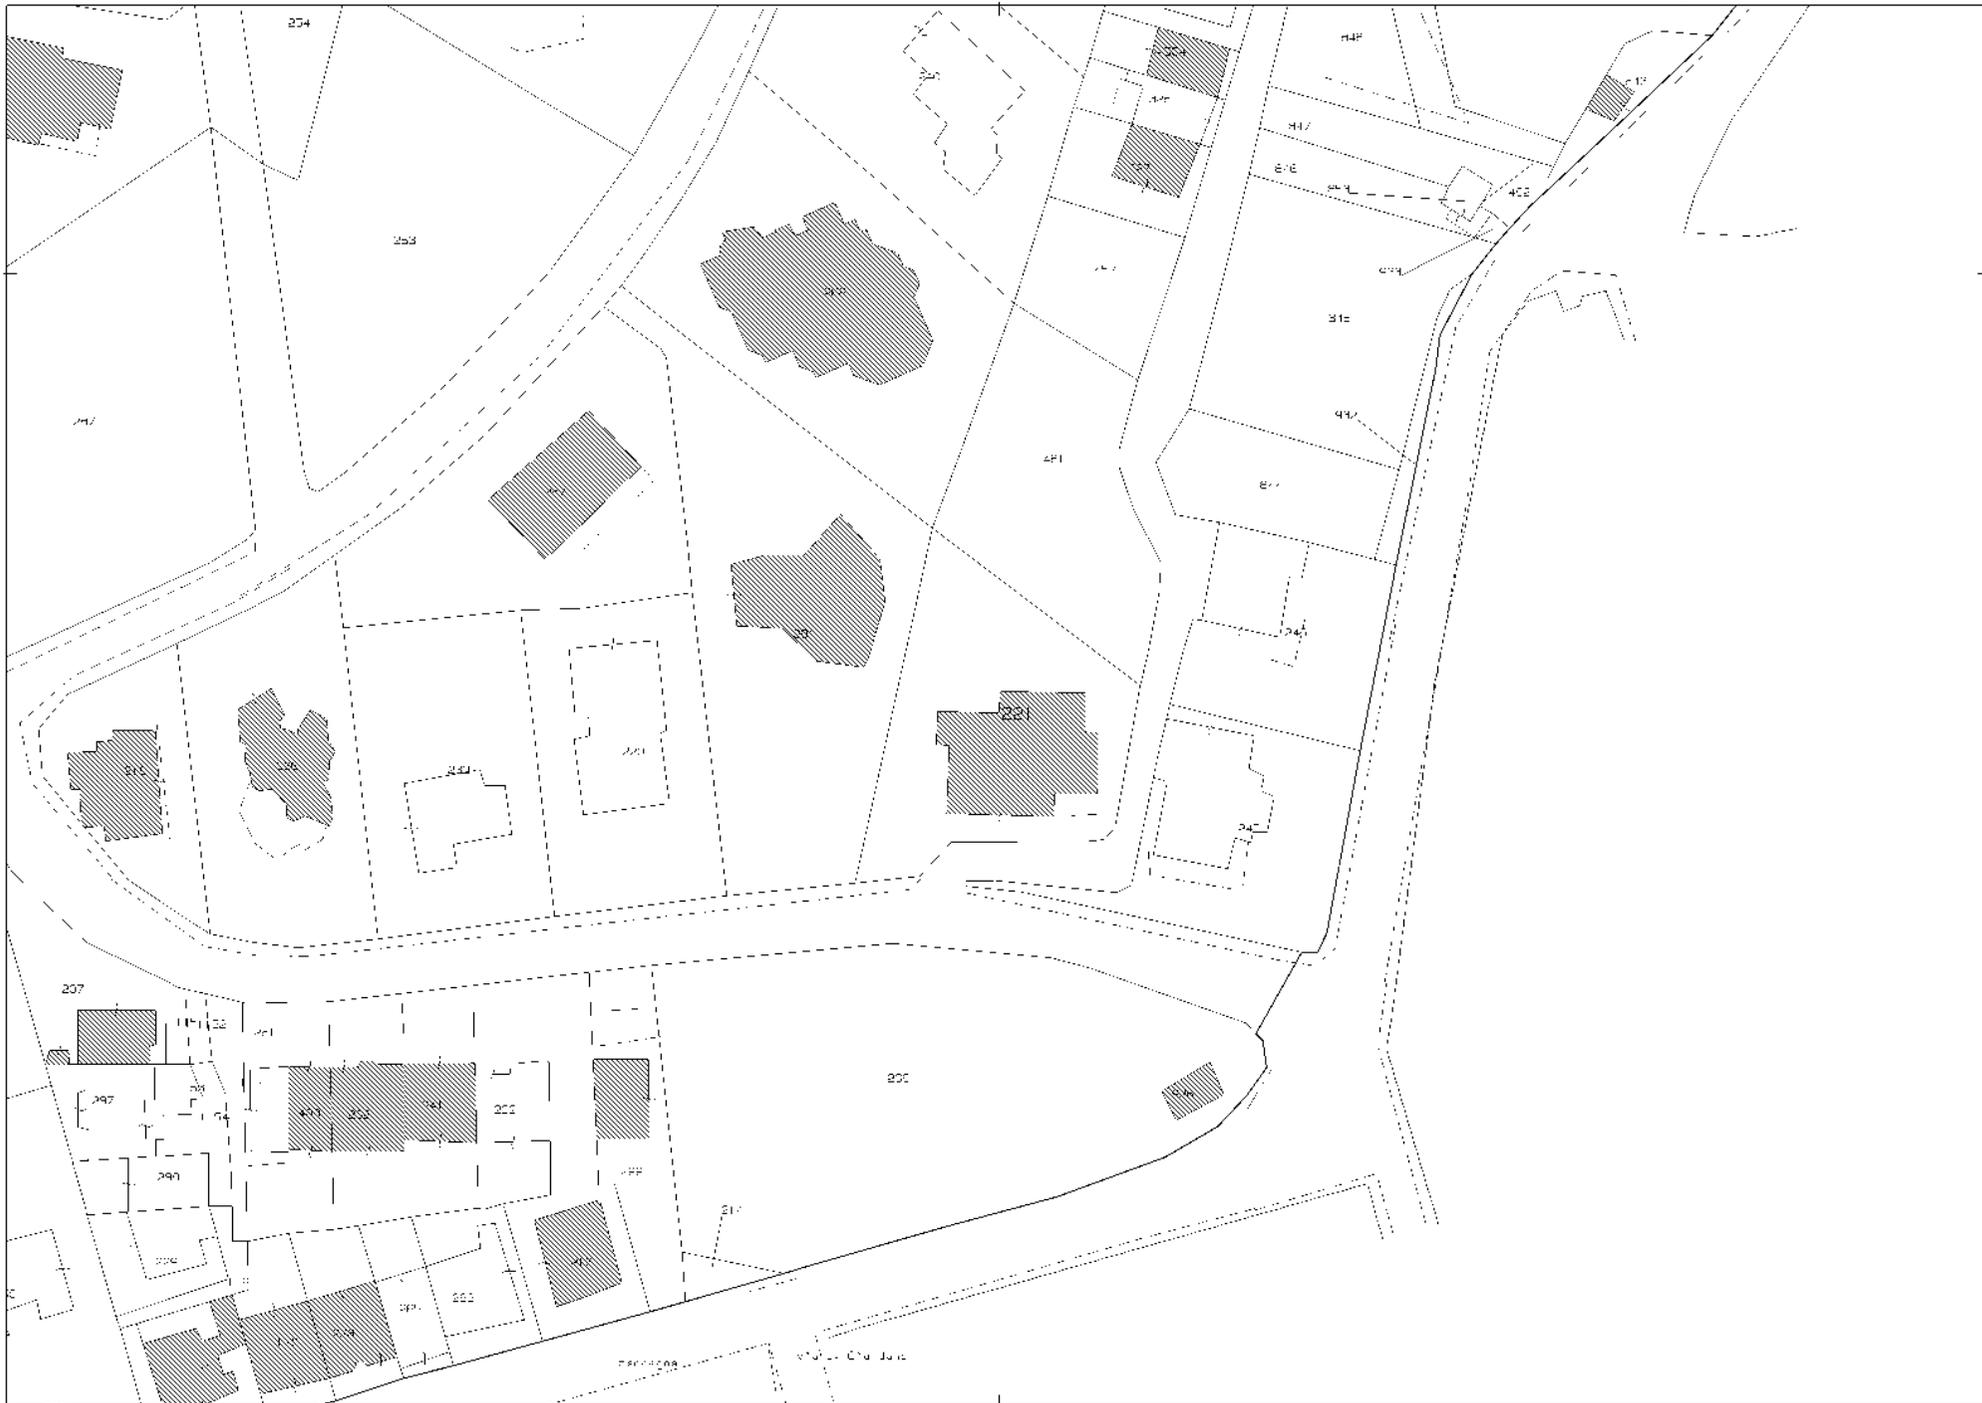
Comune: NARDO'      Scala originale: 1:500      25-MAG-2020 12:47:33  
Foglio: 110 A11: K      Dimensione cornice: 267.000 x 189.000 metri      Proj. n. T146623/2020
